**RELATÓRIO FINAL DE ACOMPANHAMENTO
ACIDENTE AMBIENTAL COM NAVIO VICUÑA
BAÍA DE PARANAGUÁ**

**COMISSÃO ESPECIAL DE INVESTIGAÇÃO
ASSEMBLÉIA LEGISLATIVA DO ESTADO DO PARANÁ
DEZEMBRO/2005**

**CEI – COMISSÃO ESPECIAL DE INVESTIGAÇÃO
ASSEMBLÉIA LEGISLATIVA**

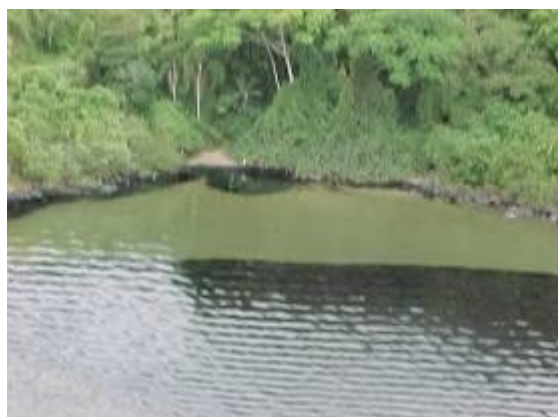
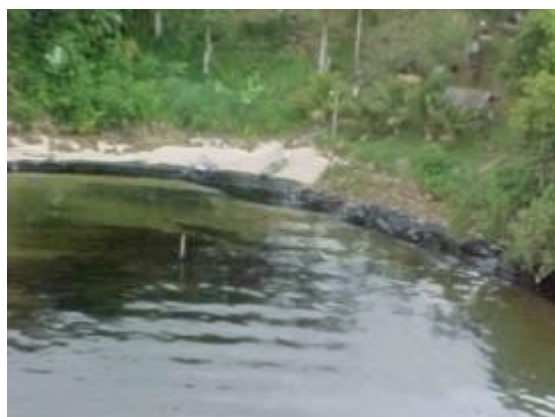
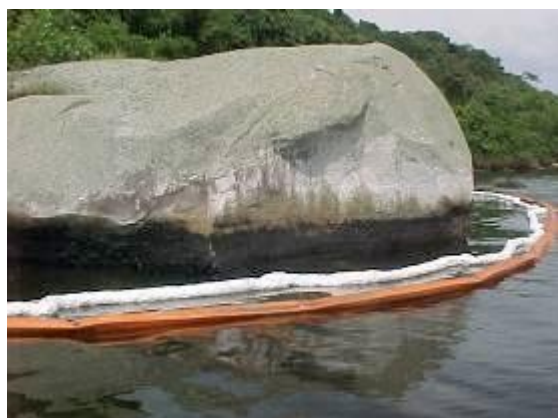
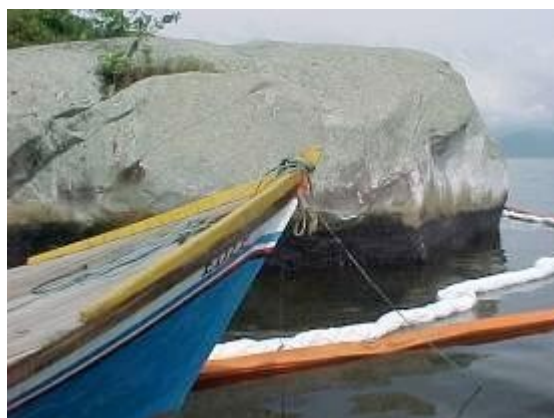
Grau de contaminação: a área foi atingida por óleo combustível proveniente dos primeiros vazamentos, ocorridos logo após a explosão do navio. De maneira geral as faces norte e noroeste da ilha (sub-áreas 3A-4 e 3A-5) foram as mais atingidas, constituindo-se em pontos naturais de coleta do material contaminante. O grau de contaminação ao longo da costa variou desde áreas pouco atingidas (cerca de 20% de cobertura por óleo) até áreas totalmente contaminadas (100 % de cobertura), com predominância de áreas com mais de 70 % de contaminação. O óleo recobriu predominantemente as áreas rochosas e os troncos e raízes dos mangues (no nível máximo de maré) no supralitoral, tendo percolado para a sub-superfície do substrato no médio e infralitoral.

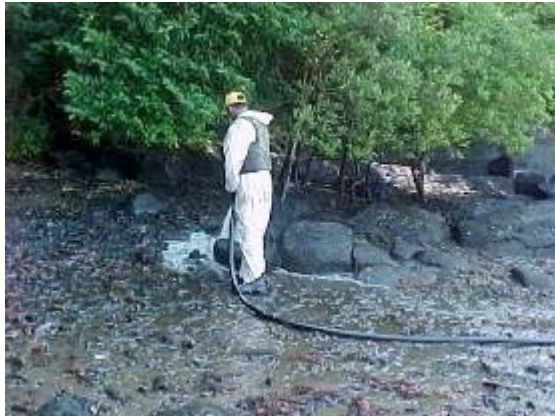
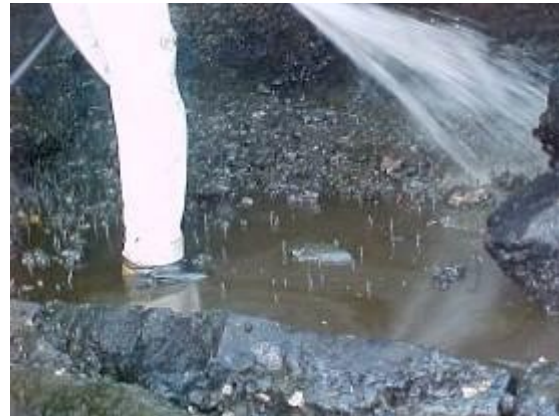
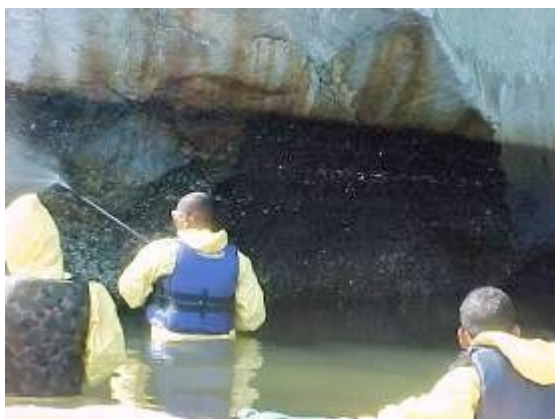
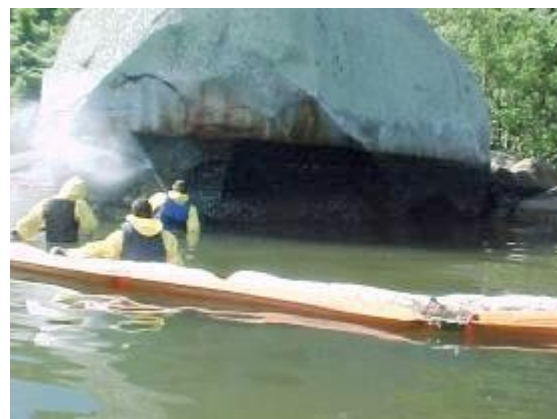
Atividades de limpeza: foram aplicadas diversas técnicas de limpeza da área, variando desde locais onde ocorreu apenas limpeza natural até áreas que foram lavadas com jatos de água do mar com alta pressão (pedras maiores localizadas no supralitoral). No total, aproximadamente 700 metros de costa foram lavados, predominantemente com o uso de jatos de água do mar com baixa pressão, associado à colocação de materiais absorventes (barreiras e pompons). Concomitantemente às operações de lavagem, procedeu-se o revolvimento dos seixos menores, para otimizar a retirada do óleo. As atividades de limpeza estenderam-se até o dia

12/072005, tendo sido paralizadas por determinação dos Advogados do Clube P&I Britannia – representantes da Sociedad Navieira Ultragas..

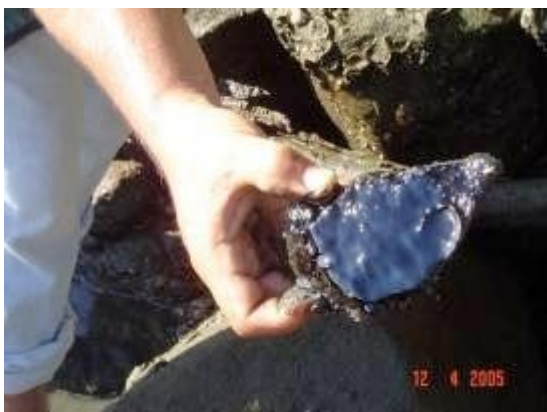
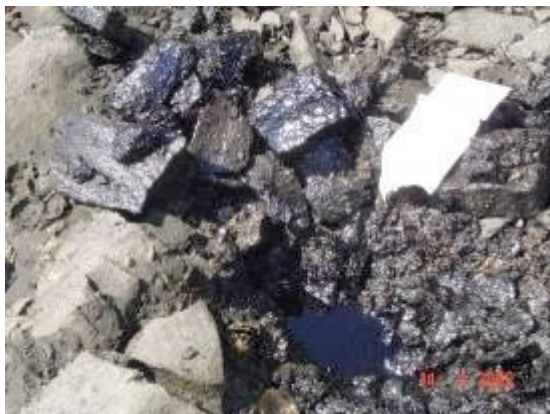
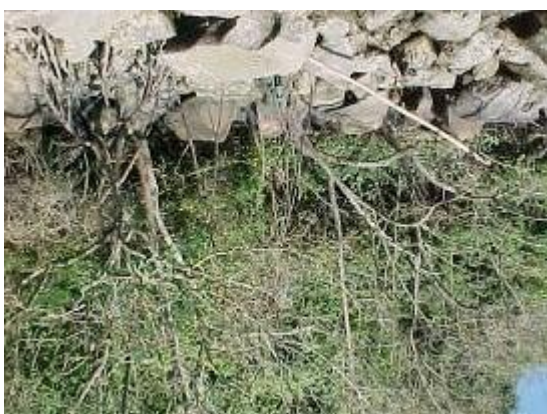
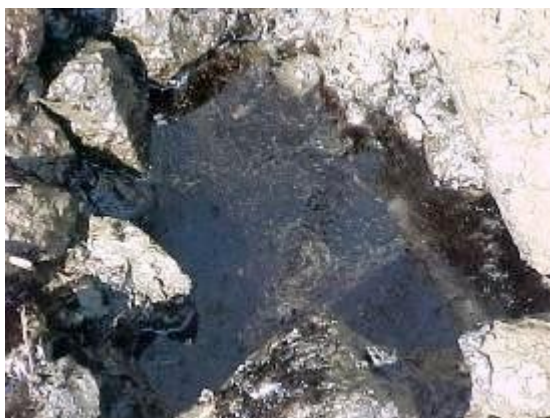
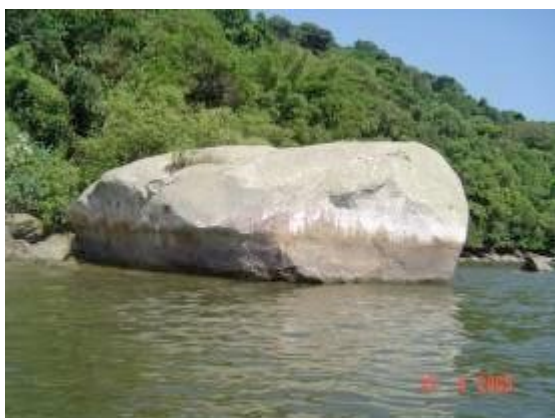
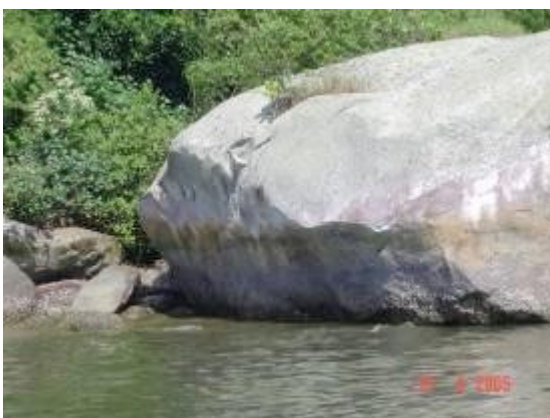
Situação atual: Em uma avaliação visual, constatou-se que nos locais aonde as atividades de limpeza foram realizadas as situações são satisfatórias, tendo sido removida a maior parte do óleo que recobria as diversas superfícies ali presentes. Todavia, em áreas menos expostas e que não sofreram lavagem, observa-se que as superfícies ainda estão recobertas por óleo, o qual encontra-se já bastante intemperizado, ou seja, modificado pela ação meteorológica e temporal. Inclui-se nessas áreas as árvores de mangue que, apesar de terem sofrido um alto grau de contaminação, em sua maior parte não exibem sinais visíveis de estresse,

exceto uma grande quantidade de pneumatóforos secos. Em uma faixa de 30-40 metros, na face noroeste, próximo à Ponta da Cruz, foi observada mortandade de diversos indivíduos das três espécies de mangue: cerca de 5 indivíduos adultos de *Avicennia schaueriana*, 20 de *Rhizophora mangle* (com predominância de juvenis) e entre 5 e 10 indivíduos de *Laguncularia racemosa*. Observou-se ainda, tanto nessa faixa quanto em algumas árvores isoladas ao longo da costa, sinais de estresse, representados por enrugamento e coloração atípica de folhas (em *Avicennia* e *Laguncularia*) e pela presença de propágulos crestados (em *Rhizophora*). Na faixa do médio-litoral é notável a presença de óleo percolado no sedimento, em praticamente toda a extensão da área, especialmente nos setores com presença de seixos. Salienta-se que a quantidade de óleo presente é significativamente menor que a originalmente observada neste local logo após o acidente. A face sul-sudoeste (sub-área 3A-2), apesar de ter sofrido uma contaminação similar às áreas anteriormente descritas, apresenta-se hoje em melhores condições. Nesse local se observam, tanto nas áreas lavadas quanto nas que sofreram limpeza natural, que existem apenas vestígios discretos de contaminação, inclusive no sedimento. Foram encontrados ainda, ao longo de toda a área vistoriada, restos de materiais utilizados pelas equipes de limpeza, tais como: barreiras de absorção contaminadas, fitas plásticas, sacos de lixo, além de diversas estacas de bambu, que foram fixadas nos baixios em frente à costa para segurar as barreiras de absorção, e que até o momento não foram retiradas.

Foi realizada nova vistoria em julho/05, constatando-se que sob os seixos e rochas ocorrem, todavia, grandes volume de óleo, sendo possível até a coleta do mesmo de forma líquida.

Considerando a presença de óleo neste ambiente, recomenda-se que sejam **imediatamente continuados os trabalhos de lavagem** com baixa

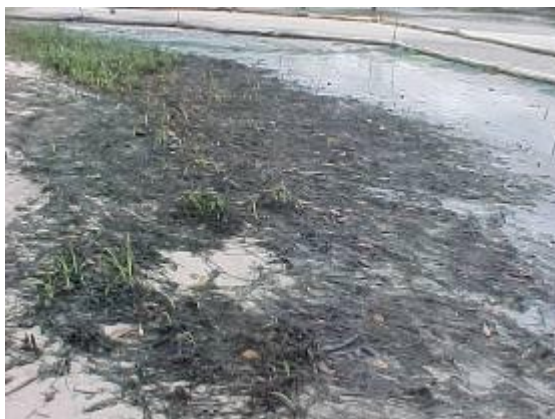
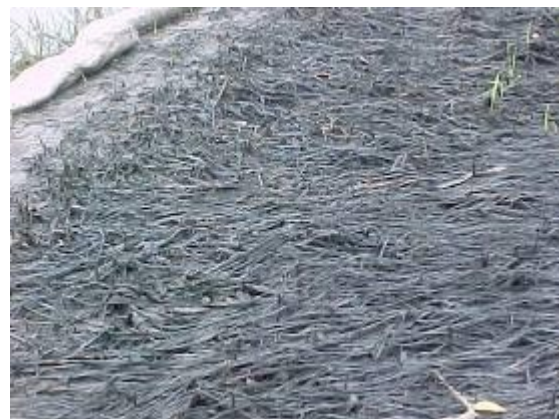
Grau de contaminação: a área foi atingida por óleo combustível proveniente dos primeiros vazamentos, ocorridos logo após a explosão do navio, e por vazamentos menores ocorridos posteriormente, em especial no dia 24/02/2005. A contaminação proveniente dos vazamentos iniciais atingiu principalmente uma faixa de cerca de 500 metros a partir da entrada do canal do Sucuriu e na direção leste, ao longo da face norte da ilha. Uma faixa de marisma localizada na entrada do canal sofreu alto grau de contaminação (90% de cobertura das estruturas aéreas) em uma extensão de cerca de 30 metros. Em uma faixa de praia de 20 metros de extensão, localizado nas proximidades da foz de um pequeno curso d'água, foi encontrado uma grande quantidade de óleo enterrado na areia. Os marismas e mangues existentes nos dois extremos dessa faixa tiveram um alto grau de contaminação. No restante desses 500 metros iniciais diversas faixas de marisma e de manguezal sofreram um grau de

contaminação variando entre 70 e 90 % de cobertura (folhas no caso das marismas e troncos e raízes nos mangues). Nos cerca de quatro quilômetros que se seguem, a contaminação foi leve e esparsa, atingindo 20 % de cobertura em pontos isolados das marismas e dos mangues, com exceção de uma faixa de cerca de 25 metros de extensão na qual a contaminação chegou a 70%. No vazamento ocorrido em 24/02/2005, o óleo atingiu uma faixa de aproximadamente 800 metros, ocupada predominantemente por faixas de marismas de 10 a 15 metros de largura, associadas a bancos de árvores jovens de mangue. A contaminação provavelmente ocorreu durante a maré alta, tendo atingido apenas a porção superior da vegetação. Como as plantas de marisma encontravam-se já em período reprodutivo, o óleo atingiu principalmente as flores e sementes. Estima-se que a quantidade de óleo nesse segundo evento de contaminação foi significativamente menor do que a proveniente dos vazamentos ocorridos logo após o acidente, já que não foi observada, no período após o dia 24/02/2005, a presença de placas de óleo sobre a superfície ou óleo enterrado nos sedimentos, limitando-se a contaminação à parte superior das folhas de *Spartina* e dos troncos e raízes de mangue.

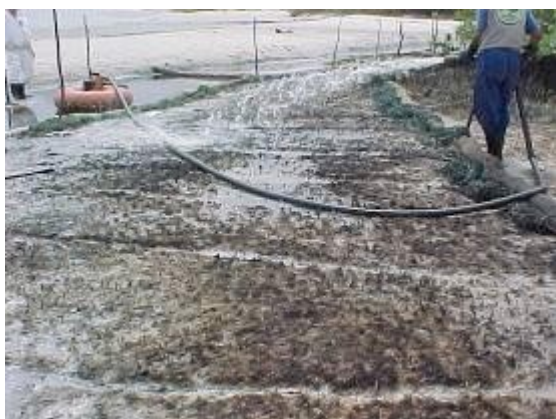
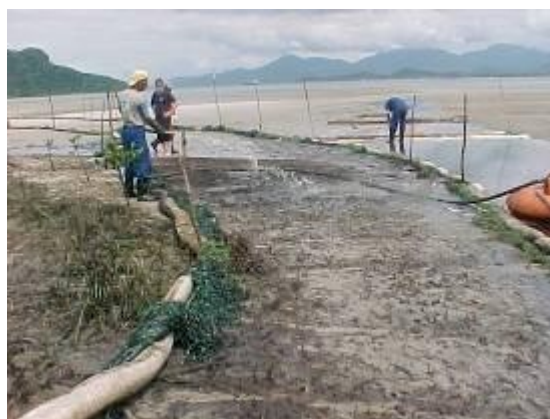
Atividades de limpeza: as atividades de limpeza concentraram-se na faixa de 20 metros de praia onde havia óleo enterrado, tal como descrito acima. Nesse local, foi executado o revolvimento do sedimento para expor o óleo e permitir a lavagem com água do mar, em baixa pressão. Para conter os efluentes desta lavagem, foram colocados pompons e barreiras absorventes na forma de um cerco fixado no baixio adjacente. Nessa faixa de praia, foi executada a poda das marismas mais contaminadas. No restante da área, foi realizada a remoção manual das placas de óleo, sempre que estas se acumulavam ao longo das praias.

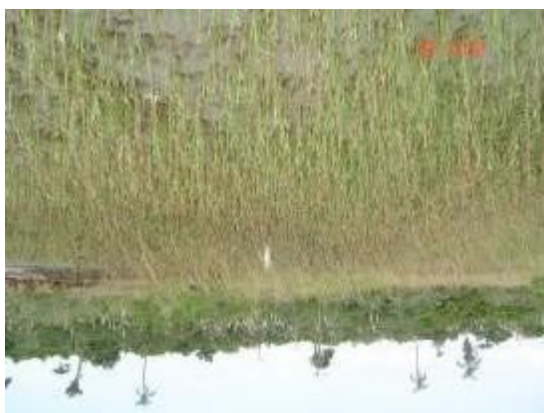
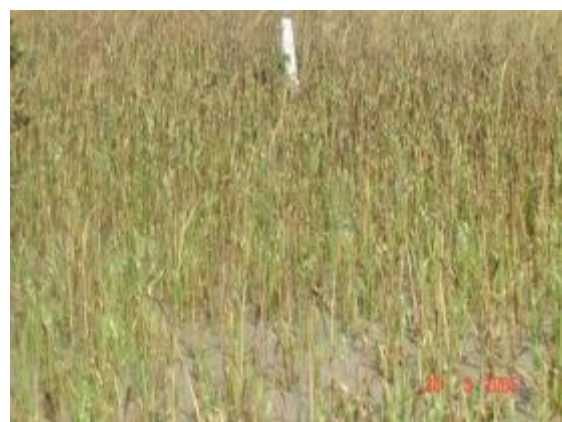
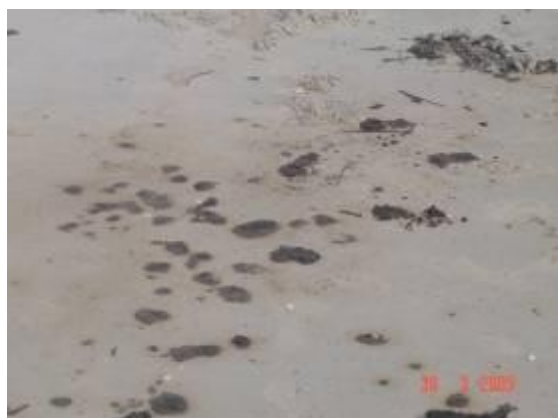
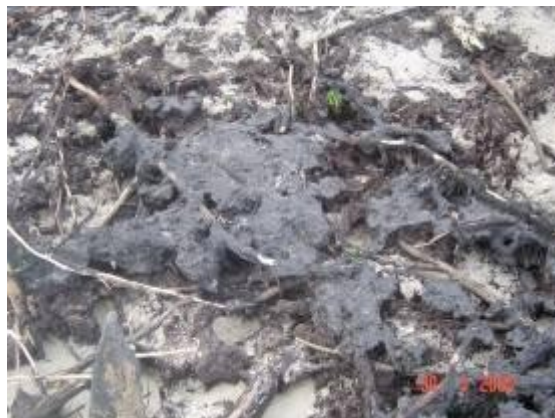
Situação atual: na faixa de 20 metros de praia, onde se concentraram os trabalhos de limpeza, observou-se que ocorreu um processo natural de erosão que desenterrou algumas placas de óleo grandes (maiores que 50 cm). Nas áreas de marismas dessa faixa observam-se alguns sinais de rebrota, porém, de maneira geral não houve recuperação significativa, existindo ainda alguns pontos onde há óleo enterrado nos sedimentos lodosos, entre as raízes de *Spartina*. Observaram-se, ainda, sinais de óleo na forma de um filme iridescente, sobre o baixio não vegetado localizado em frente à faixa inicialmente mais contaminada. Nas áreas de mangue o processo de limpeza natural tem se mostrado satisfatório, já que parte do

óleo que recobria os troncos e as raízes foi removido, sendo que o restante encontra-se bastante intemperizado. Não foram observados sinais de estresse nas árvores de mangue atingidas pelo óleo. No restante das áreas atingidas por ocasião do primeiro vazamento observa-se a presença de placas de óleo, já bastante intemperizadas, recobrindo troncos e raízes de mangue em pontos esparsos ao longo da linha da costa. Observa-se uma quantidade atípica de moluscos gastrópodes (*Aplysia sp.*), em sua maioria morta, aglomerada ao longo da linha de maré. Essa mortalidade pode estar relacionada com a contaminação pelo óleo, já que estes animais vivem enterrados no sedimento da zona entre-marés. Nas áreas atingidas pelo segundo vazamento de óleo (24/02/2005) observa-se que o processo de limpeza natural tem ocorrido satisfatoriamente, havendo apenas sinais leves de contaminação, em algumas faixas das marismas atingidas. Nessas faixas observa-se uma grande quantidade de folhas senescentes (amareladas) ou mortas, não tendo havido, no entanto, mortalidade massiva dos indivíduos de *Spartina*. No total foram percorridos cerca de 2,5 km durante a vistoria realizada. Foram encontradas, ainda, algumas barreiras absorventes contaminadas abandonadas em diversos pontos ao longo desse trecho.

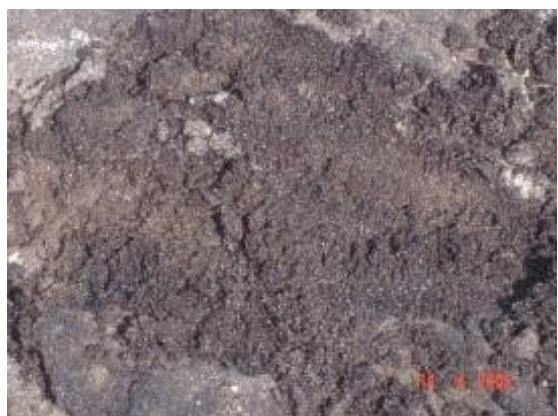
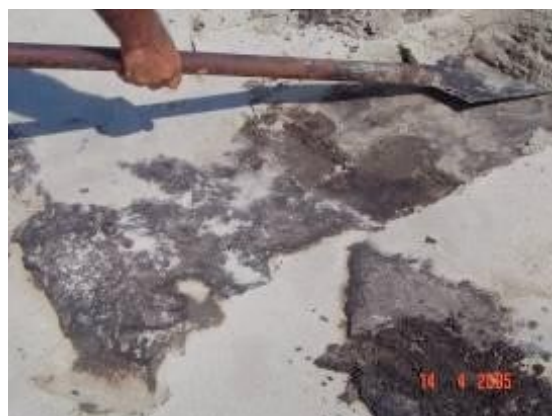
Foi efetuada nova vistoria na data de 14-04-05, momento em que foi constatado um grande volume de óleo nos sedimentos (areia).

Em virtude de a área ter sido contaminada sucessivamente por diversos vazamentos, tendo o último deles atingido as marismas em época reprodutiva, serão visitas periódicas à área para o acompanhamento da evolução do processo de limpeza natural e a identificação de possíveis conseqüências da contaminação a médio e longo prazo.

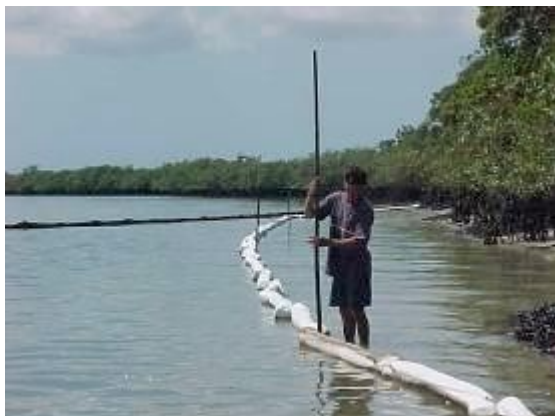
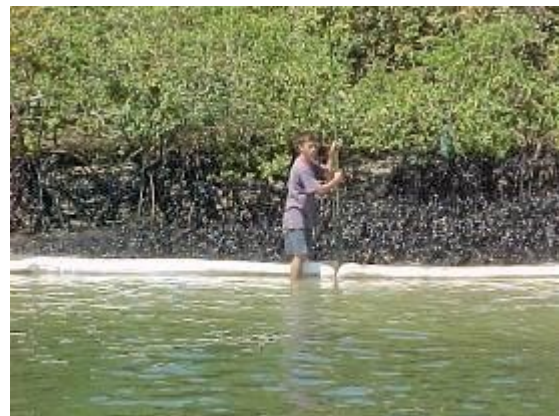
Grau de contaminação: a área foi muito atingida por óleo combustível, proveniente dos primeiros vazamentos.

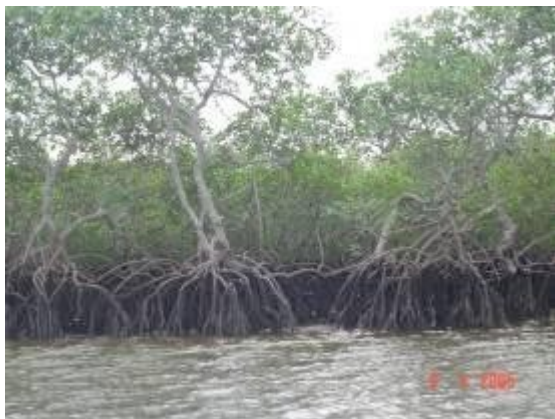
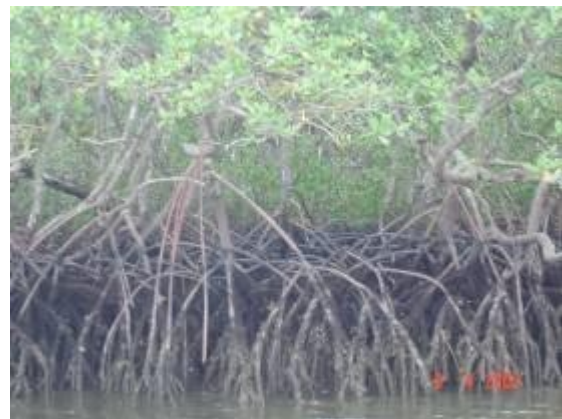
Situação atual: A margem sul (ilha da Cotinga) encontra-se mais contaminada que a margem norte (ilha Rasa da Cotinga). Encontram-se marcas de óleo por toda a extensão das ilhas, na margem sul sob a forma de uma linha continua, na porção superior das raízes e, na margem norte, sob a forma de manchas espalhadas. Marismas com marcas de

contaminação recobertas por sedimento lodoso, com crescimento diferenciado, sendo que na marisma contaminada o crescimento é menor que na marisma não contaminada. O óleo penetrou apenas nos primeiros 4 metros da faixa de mangue. As manchas de óleo das raízes já encontram-se bastante intemperizadas, apresentando algumas colonização por caranguejos, cracas e ostras.

Considerando a fragilidade do ambiente as intervenções a serem propostas contemplam a tentativa de limpeza dos mangues, sendo necessário um monitoramento em longo prazo para o acompanhamento da vegetação contaminada.

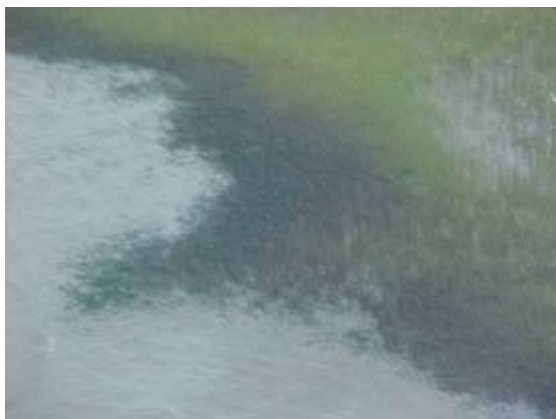
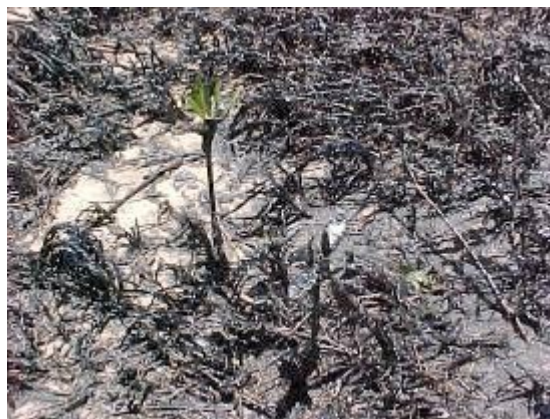
Grau de contaminação: A área foi atingida por óleo combustível proveniente dos primeiros vazamentos, ocorridos logo após a explosão do navio (15/11/2004). O óleo proveniente desses vazamentos atingiu, predominantemente, uma faixa de cerca de um quilômetro de extensão,. Houve um alto índice de contaminação, acima de 90% de cobertura (troncos e raízes de mangues, superfície do solo e folhas de marisma), em praticamente todo esse trecho.

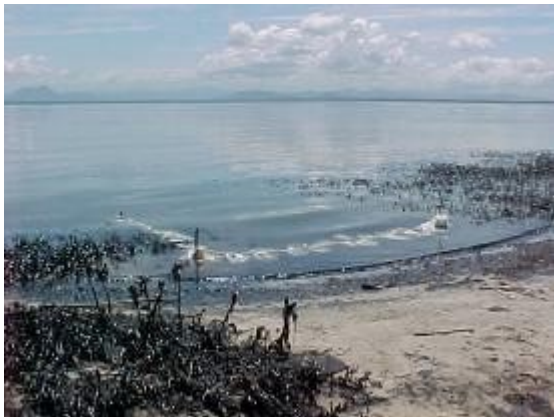
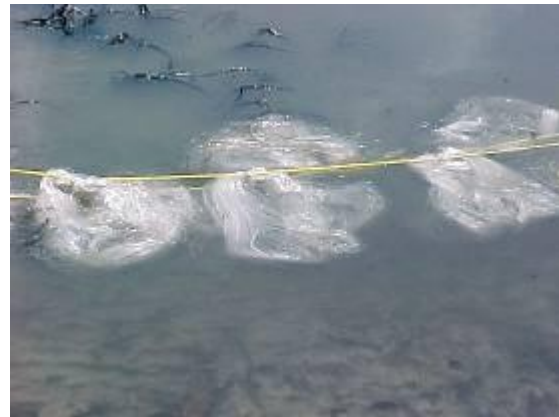
Atividades de limpeza: As atividades de limpeza no local restringiram-se à colocação de pompons e barreiras absorventes, fixados através de estacas no baixio, em frente aos manguezais afetados. Em alguns pontos foi efetuada a poda das marismas.

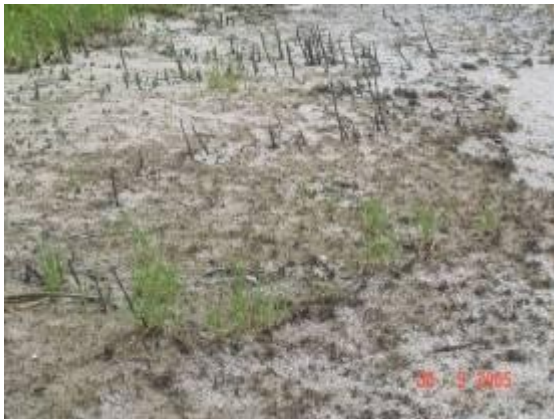
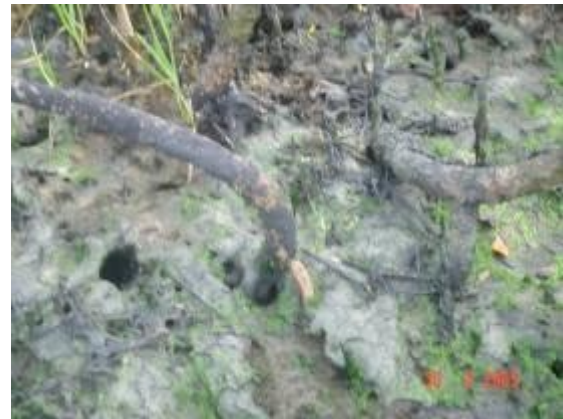
Situação atual: observam-se sinais de limpeza natural do ambiente, pois apesar do óleo ainda recobrir a maior parte das superfícies, este já encontra-se bastante intemperizado e vem se desprendendo aos poucos. Foram observados sinais de estresse nas árvores de mangue, tais como: presença de propágulos crestados em indivíduos de *Rhizophora mangle* e de folhas enrugadas em indivíduos de *Avicennia schaueriana*. No entanto, não foi constatada a mortalidade de árvores de mangue. Em relação às marismas, foi observada a rebrota de plantas em alguns pontos isolados. Foram encontradas, também, algumas barreiras absorventes contaminadas, abandonadas em diversos pontos ao longo do trecho percorrido.

Apesar de os órgãos ambientais (IBAMA e IAP) recomendarem que não devem ser implementadas medidas para retirada do óleo que está presente nesse ambiente, argumentando que estas medidas seriam potencialmente mais impactantes do que a permanência do óleo no local, somos da opinião de aguardar o resultado das experiências de despoluição por processos de bio-remediação, antes de recomendar a remediação natural.

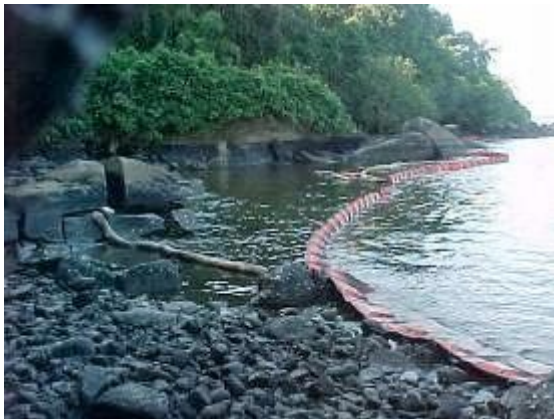
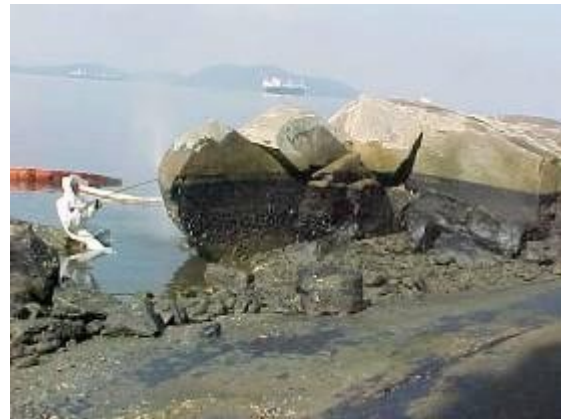
Grau de contaminação: a área foi atingida por óleo combustível proveniente dos primeiros vazamentos, ocorridos logo após a explosão do navio. Na face sudoeste da ilha, em uma extensão aproximadamente 500 metros, encontra-se a área mais atingida, apresentando óleo recobrindo as rochas (em média 80 % de cobertura da superfície) até uma altura de 1,50 metros. A principal área atingida foi a praia de areia grossa e a pequena praia de seixos imediatamente adjacente, onde grande quantidade de óleo se infiltrou no sedimento. No restante da ilha o nível de contaminação foi menor, variando entre 5 % (enseada em frente à casa do Governador) até 50 % (no costão próximo à ponta norte da ilha).

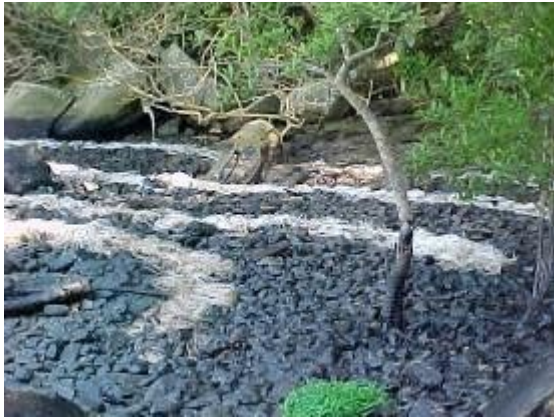
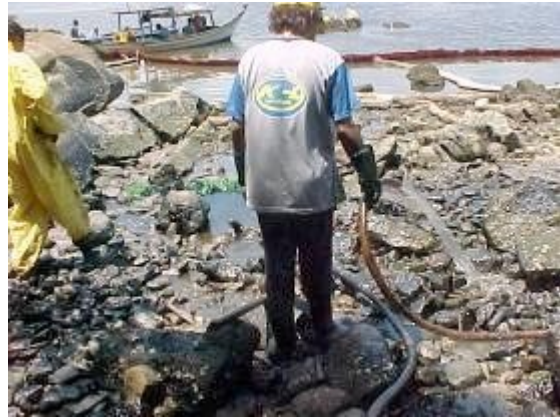
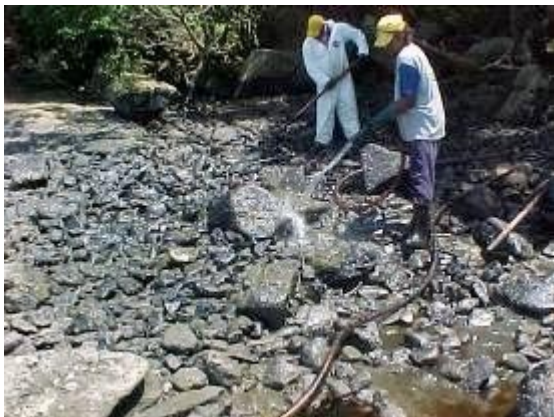
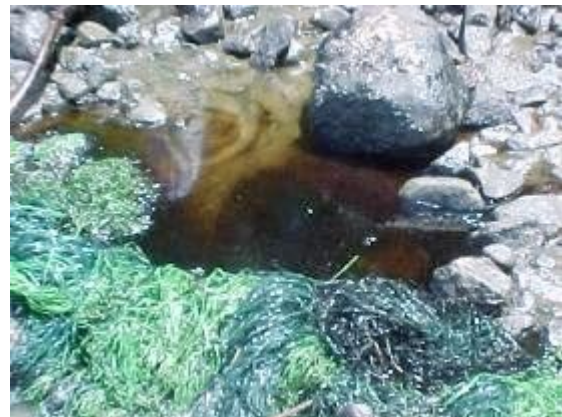
Situação atual: Em uma avaliação visual, constatou-se que as atividades de limpeza foram satisfatórias, removendo a maior parte do óleo que recobria as diversas superfícies ali presentes. Todavia, em áreas específicas, menos expostas e/ou que não sofreram lavagem de alta pressão (especialmente algumas das rochas maiores), observa-se que as superfícies ainda estão recobertas por óleo, o qual encontra-se já bastante intemperizado. Observou-se a presença de óleo percolado e aderido aos sedimentos de sub-superfície, em alguns pontos na praia de areia grossa e na praia de seixos. Salienta-se que a quantidade de óleo presente é

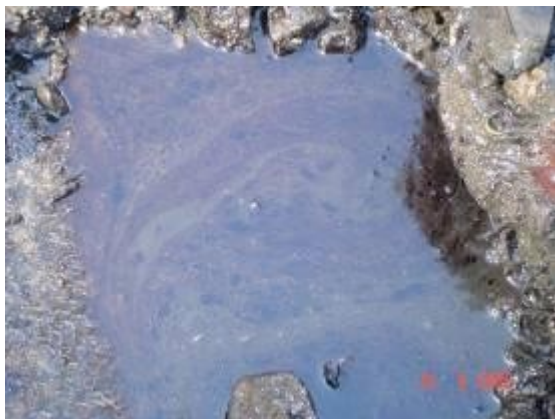
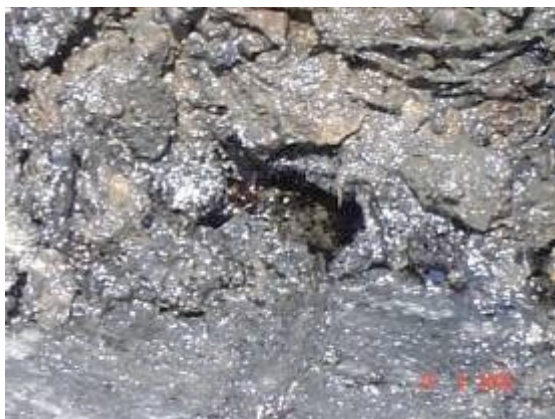
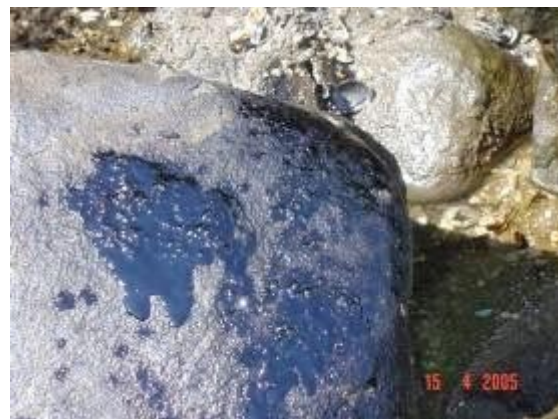
Efetuada nova vistoria em 15/04/05 foi constatada a existência de uma grande quantidade de óleo, sob as pedras e areias, nas áreas onde ocorreram lavagem com baixa pressão.

Considerando a presença de óleo neste ambiente, recomenda-se que prossigam os trabalhos de lavagem com baixa pressão, com revolvimento

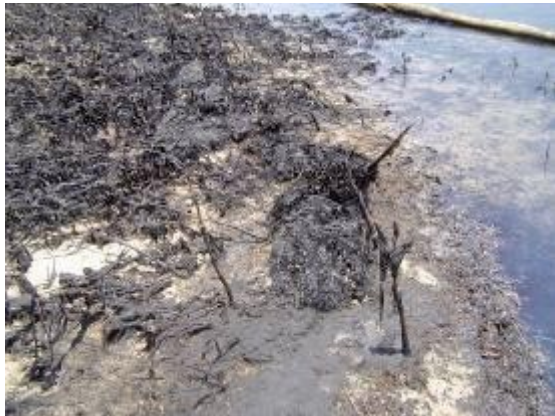
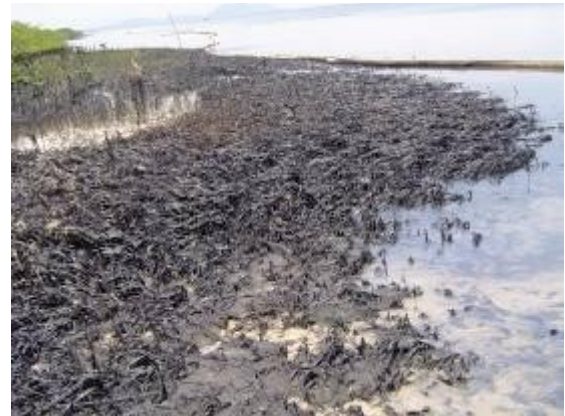
Grau de contaminação: a área foi atingida por óleo combustível proveniente dos primeiros vazamentos, ocorridos logo após a explosão do navio. O óleo proveniente dos vazamentos iniciais atingiu, principalmente, a faixa de dois quilômetros onde predominam as marismas, sendo que o grau de contaminação foi variado, havendo inclusive faixas não atingidas e outras que sofreram altos índices de contaminação (até 100% de cobertura de folhas, de troncos e raízes). O óleo atingiu também os manguezais que margeiam os rios, em especial o manguezal do Rio do Bicho. Nas faixas de praia arenosa a contaminação foi leve, com placas de óleo depositadas na linha de maré, principalmente provenientes da lavagem natural de áreas próximas, com a presença de manguezais e marismas contaminados.

Algumas dessas placas concentraram-se ao redor e entre as raízes de árvores do mangue que formam agrupamentos isolados, crescendo sobre a areia da praia. Em diversos pontos foi observada a presença de camadas de óleo enterradas em sub-superfície, intercaladas com camadas de areia.

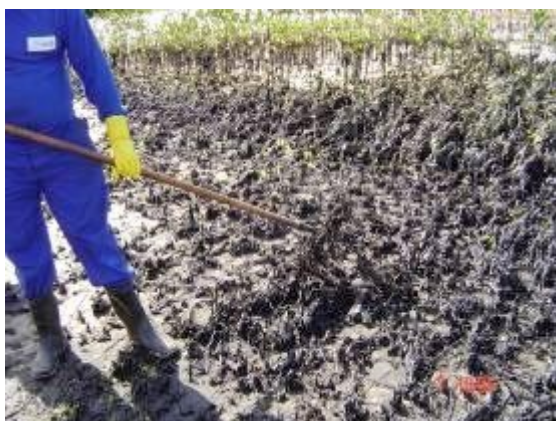
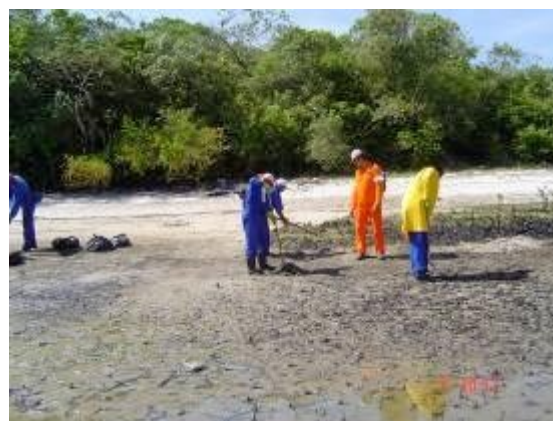
Atividades de limpeza: as atividades de limpeza concentraram-se em uma faixa de 50 metros, composta de uma praia arenosa ocupada por marismas e agrupamentos de plântulas de mangue, que foram severamente impactados no primeiro derramamento de óleo. Nessa área foi realizada a poda das marismas, a raspagem da superfície para a remoção de placas de óleo depositadas sobre a vegetação e a lavagem com água do mar em baixa pressão. No restante das marismas foi executada a poda de vegetação, em alguns pontos isolados de maior contaminação. Nas áreas de praia arenosa foi feita a remoção manual de placas de óleo. No rio do Bicho foi realizada remoção manual, com o auxílio de peneiras, de placas de óleo enterradas no leito do rio, próximo à sua desembocadura.

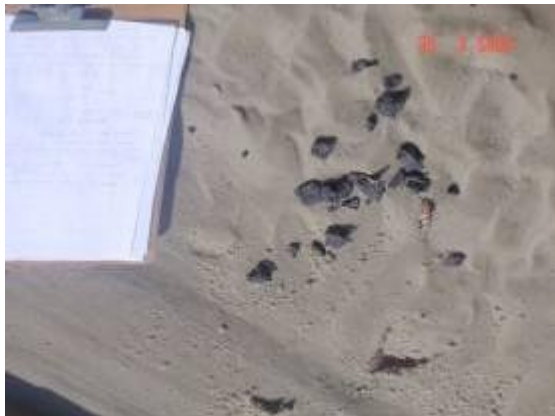
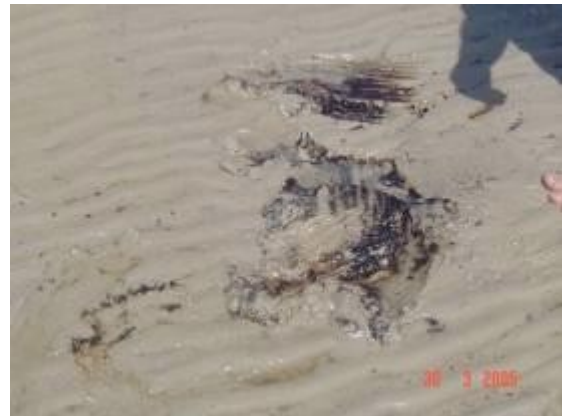
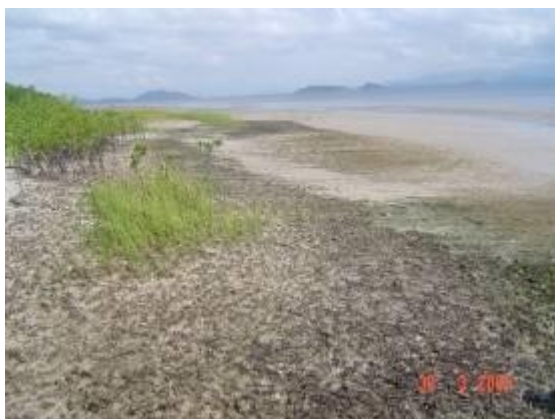
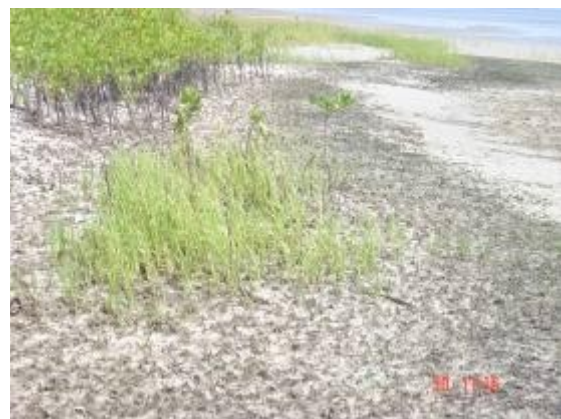
Situação atual: nas áreas de marismas severamente afetadas, onde houve trabalhos de limpeza (poda, raspagem e lavagem), não há sinais de rebrota da vegetação. Nessas áreas observou-se mortalidade de algumas plântulas de mangue, mas a maioria dos indivíduos presente não mostra sinais de estresse, embora ainda apresentem óleo recobrindo seus caules e raízes. Na praia imediatamente adjacente foram observadas pequenas placas de piche sobre a areia e, em alguns pontos isolados, placas de óleo enterradas, possivelmente devido a um processo natural de deposição de sedimento, ocorrido neste local desde a época do acidente. Em uma faixa próxima de praia observou-se a presença de uma pequena quantidade de óleo líquido enterrado (mancha de 2 metros de largura por 6 metros de comprimento, aproximadamente) em uma depressão originada a partir da formação recente de um banco de areia no infralitoral. No restante das marismas, impactadas em menor grau, observa-se que o processo de limpeza natural está em andamento e que a vegetação apresenta sinais claros de recuperação. No manguezal situado às margens do rio do Bicho, observou-se a presença de placas de óleo, bastante intemperizadas, entre e sobre as raízes e troncos das árvores. Um pequeno número de pelotas de piche foi encontrado enterrado no leito do rio, próximo à sua

desembocadura. Todavia, na praia adjacente à foz do rio, não foram observados sinais de contaminação pelo óleo.

Apesar de ainda haver óleo nesse ambiente, tal como relatado acima, concluímos que medidas para retirada desse material não devem ser implementadas, pois, além de desnecessárias do ponto de vista ambiental, seriam potencialmente mais impactantes do que a permanência do óleo no local.

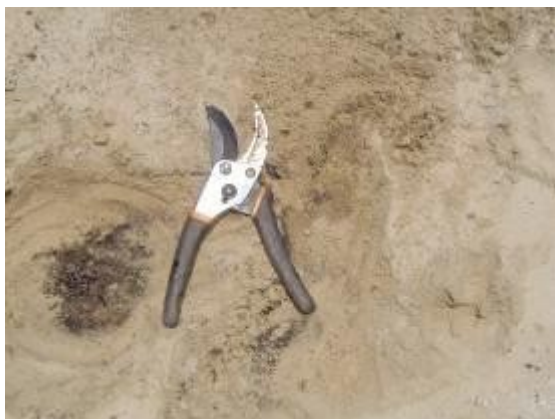
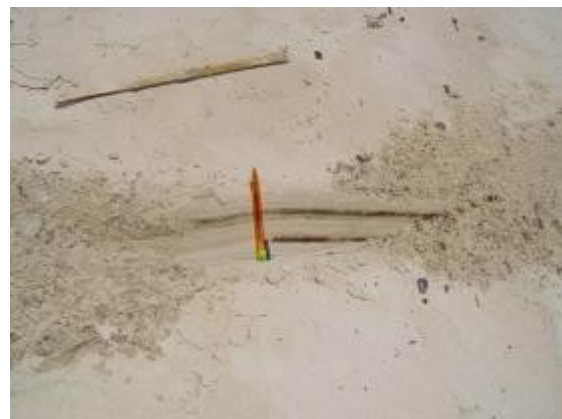
Grau de contaminação: a área foi atingida por óleo combustível proveniente dos primeiros vazamentos, ocorridos logo após a explosão do navio. O óleo atingiu as raízes dos mangues, acumulando-se na forma de placas entre a vegetação, e sobre troncos e raízes. A principal área atingida foi à praia de areia, entre marés, onde grande quantidade de óleo se infiltrou no sedimento.

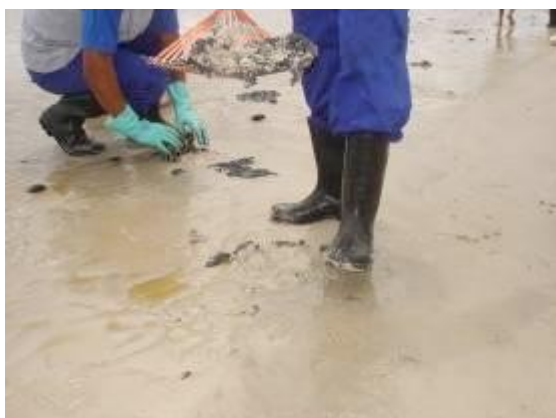
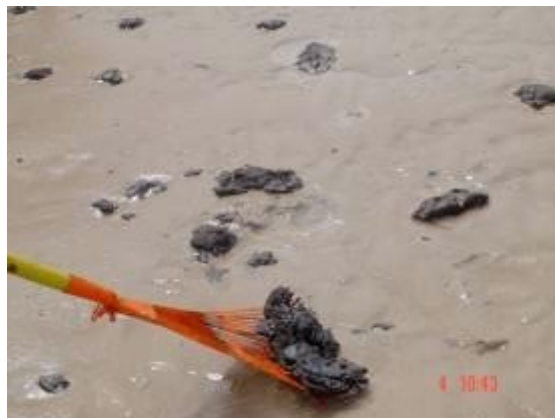
Atividades de limpeza: Foram efetuados serviços de remoção manual de pelotas e placas que apareciam na areia.

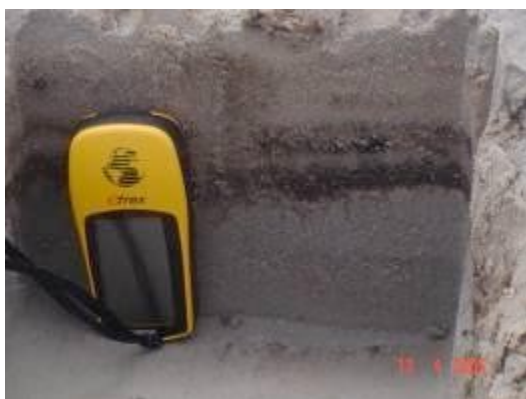
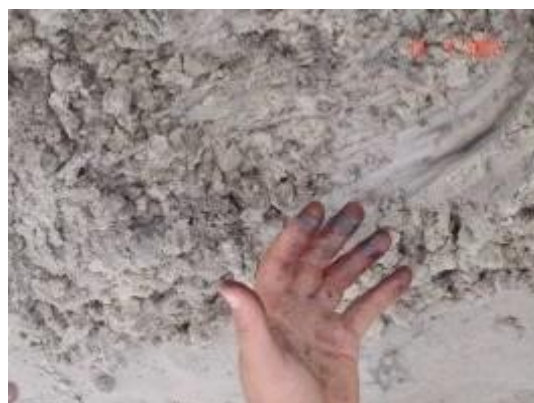
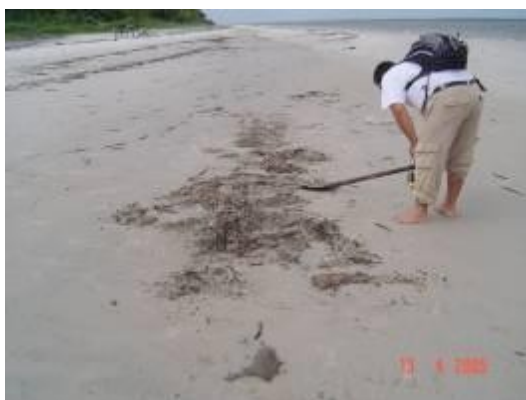
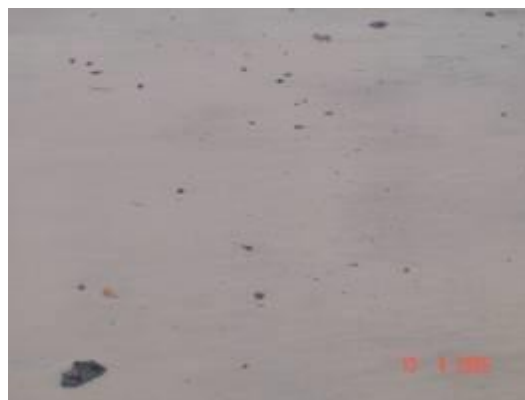
Situação atual: Constatado óleo sob a areia numa extensão de 50m x 1,5m de largura.

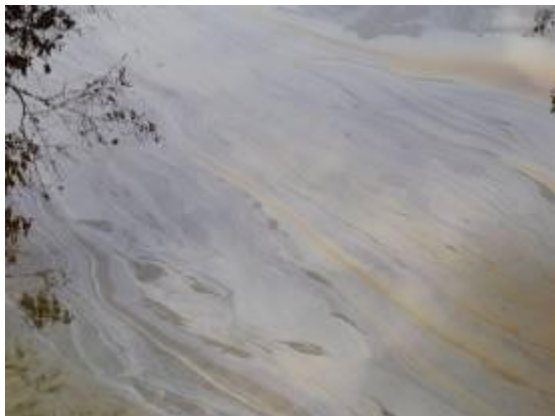
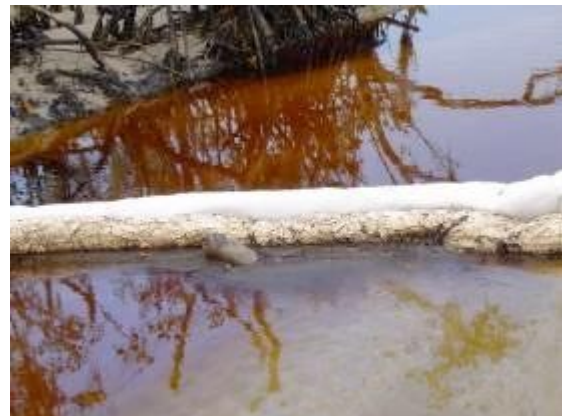
Grau de contaminação: de uma maneira geral o nível de contaminação da área foi baixo, com o óleo atingindo a praia na forma de pequenas pelotas durante os primeiros meses que se seguiram ao acidente. As rochas em torno da fortaleza foram atingidas por placas de óleo de tamanho variável, em um padrão semelhante ao observado em outros costões da ilha do Mel.

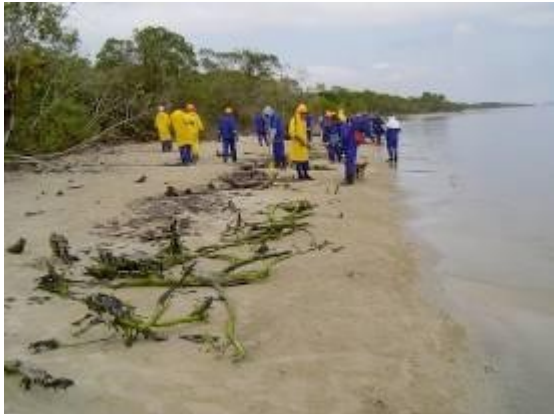
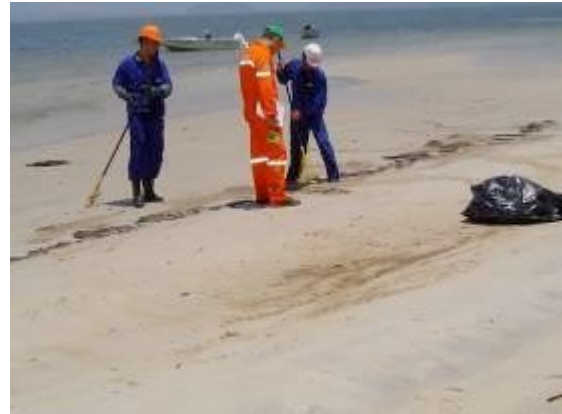
Atividades de limpeza: foi realizada a remoção manual de pelotas na areia da praia.

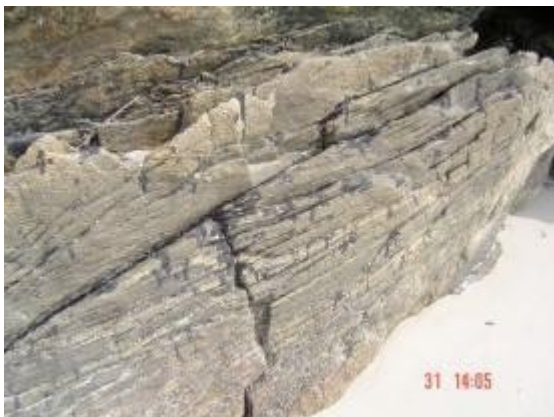
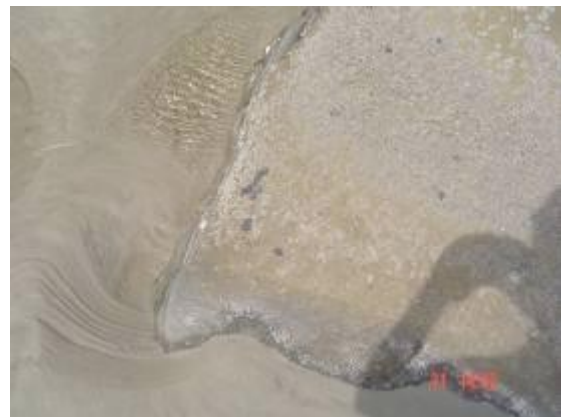
Situação atual: Nas rochas em torno da fortaleza são observadas manchas espessas de óleo, distribuídas de forma bastante esparsa, recobrendo menos de 10% da superfície total dessas rochas. A ação do sol fez com que algumas das manchas escorressem, aumentando o impacto visual da presença do óleo. Não foram observadas pelotas de óleo na praia que se estende da fortaleza até o “Rádio Farol” (base da Marinha).

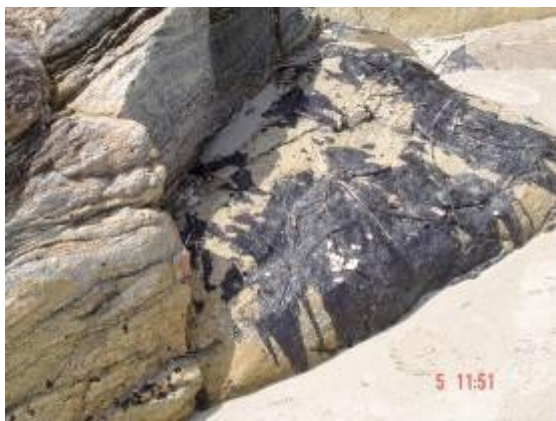
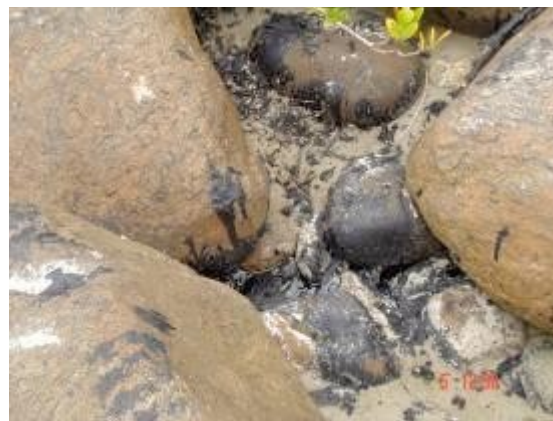
Grau de contaminação: a área foi atingida por óleo combustível proveniente dos primeiros vazamentos, ocorridos logo após a explosão do navio, e por vazamentos menores ocorridos posteriormente. A contaminação atingiu principalmente os costões localizados entre o morro do Farol das Conchas e a Ponta do Caraguatá. De maneira geral, a contaminação foi leve, constituindo-se de placas de óleo depositadas sobre e entre as rochas, predominantemente no supralitoral, em áreas onde a densidade da fauna incrustante é baixa. Considerando-se a costa como um todo, a contaminação média atingiu menos que 20% de cobertura das superfícies das rochas, variando desde faixas não contaminadas até pontos de maior concentração de óleo, como, por exemplo, os costões existentes em ambos os extremos da Praia de Fora e uma enseada adjacente à Ponta do Caraguatá. Essa enseada é composta por uma praia de areia fina, que fica exposta apenas na baixa-mar. O restante da praia

(médio e supra-litoral) é coberto por rochas de diferentes tamanhos. A enseada é margeada por costões rochosos e constitui-se em um ponto natural de deposição, o que fica evidente quando se observa a grande quantidade de lixo e detritos existentes na área. Nessa enseada, a contaminação seguiu o padrão observado no restante dessa costa, com algumas faixas de maior contaminação, especialmente nas fendas existentes entre as rochas. Nas demais praias da área ocorreram contaminação por pelotas de piche, em níveis variáveis, em diversos períodos após o acidente.

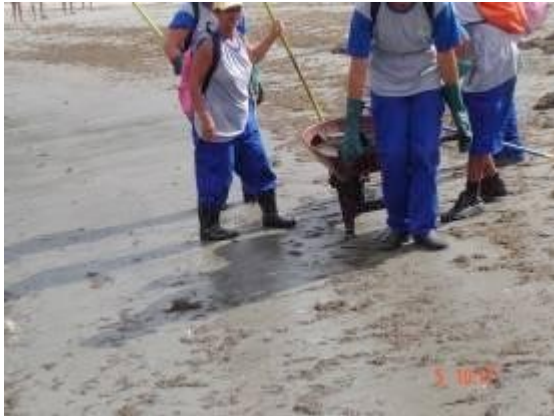
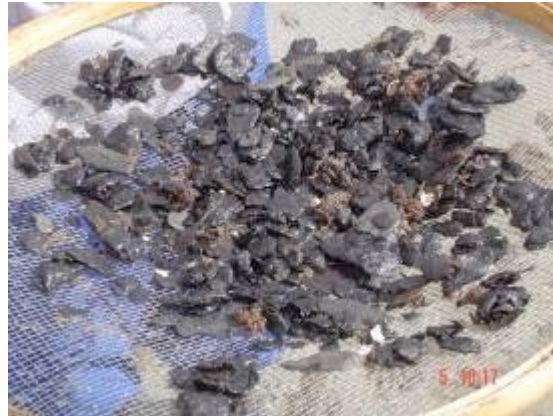
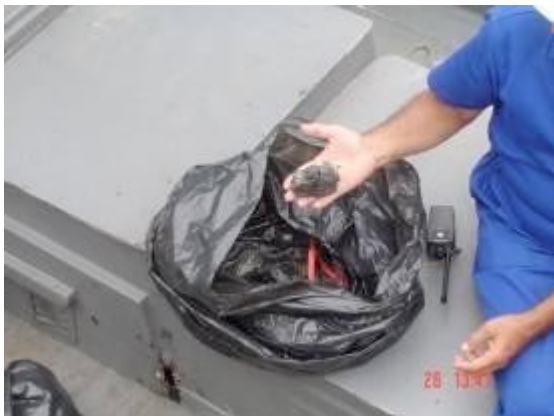
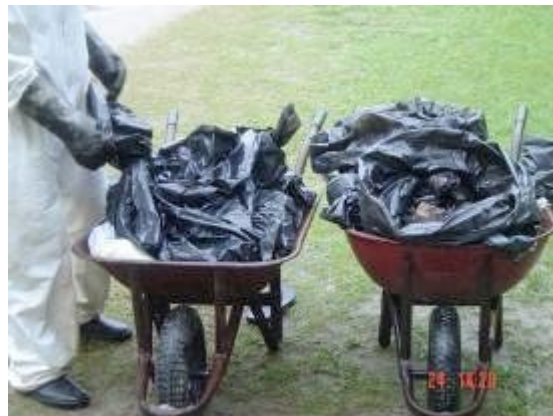
Atividades de limpeza: as atividades de limpeza executadas na área foram: coleta manual de pelotas de piche acumuladas nas praias e raspagem com o uso de espátulas das rochas e costões mais contaminados. O planejamento dessas atividades seguiu o critério de concentrá-las nas áreas mais utilizadas pelos turistas. A raspagem das pedras tem a função apenas de retirar a camada superior de óleo, evitando que pessoas ou animais sejam contaminados ao entrarem em contato direto com o contaminante, não sendo eficiente em eliminar todos os sinais de óleo do ambiente. Essa faixa de costa sofreu também um processo de limpeza natural que, em virtude de uma maior exposição à ação das

ondas, tende a ser aqui mais eficiente do que em áreas mais internas da baía.
